RESTAURATION DE LA GALERIE DE PEINTURE  
DU CHATEAU DE CHANTILLY  
Dossier de presse

## RESTAURATION DE LA GALERIE DE PEINTURE

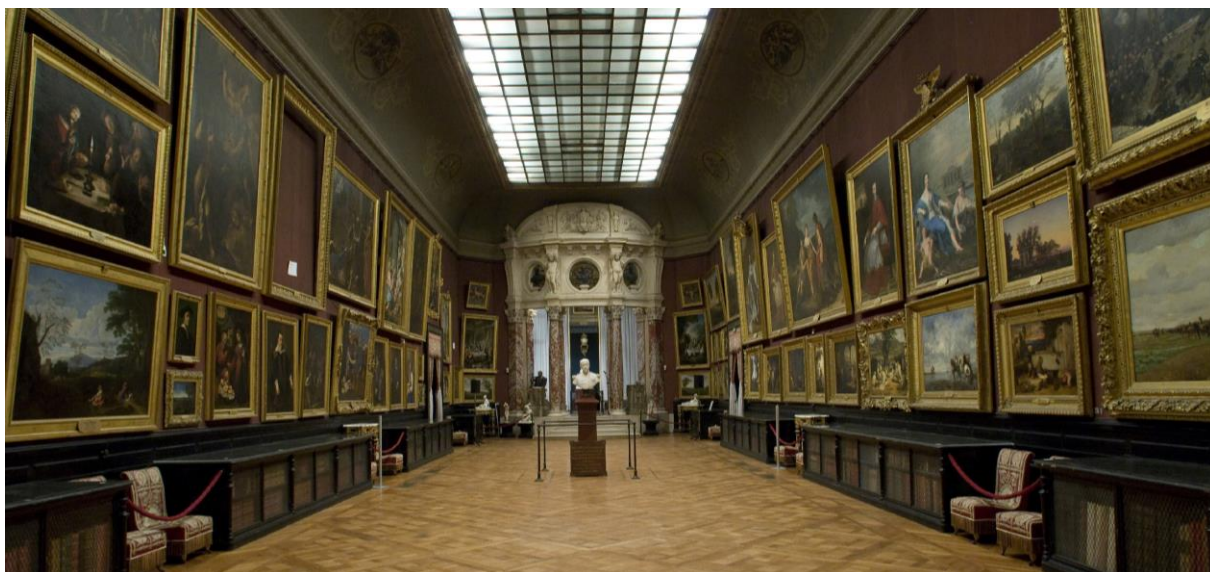
*La Galerie de Peinture avant restauration*

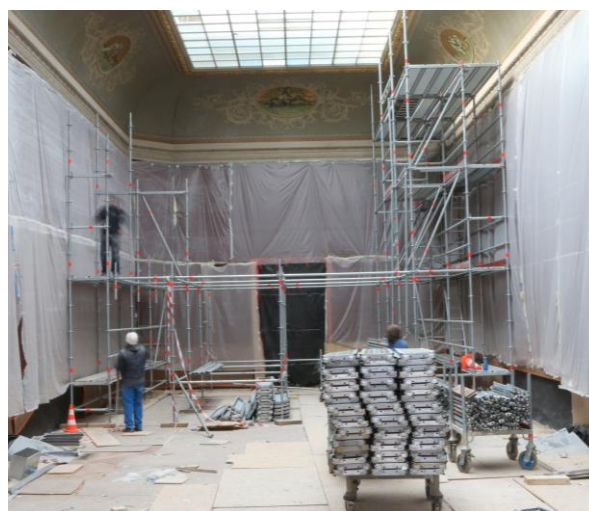
*La Galerie de Peinture en travaux*

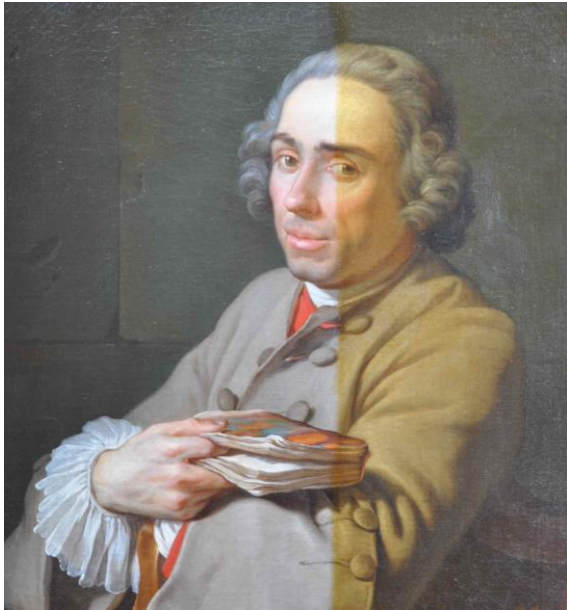
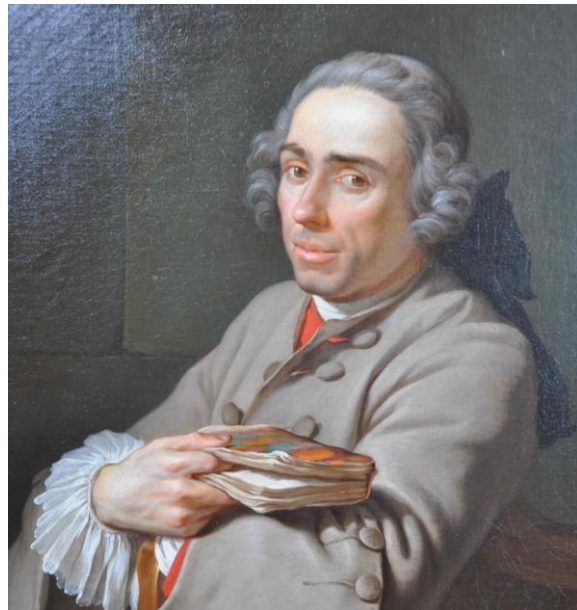
La restauration permet d'en apprendre plus sur les œuvres. Ainsi, le *Portrait d'homme en habit gris* attribué à Aved a révélé au nettoyage que le modèle portait à l'origine un catogan, qui avait été dissimulé sous un repeint. Un micro-prélèvement sur le *Portrait d'Henri II* a montré une sous-couche grise cohérente avec l'attribution récente à Luca Penni. Le monogramme SR du tableau de Salvator Rosa et la signature du *Portrait d'homme* par Pulzone, dissimulés par les vernis, sont réapparus après nettoyage.

*Portrait d'homme en habit gris* attribué à Aved, pendant et après restauration

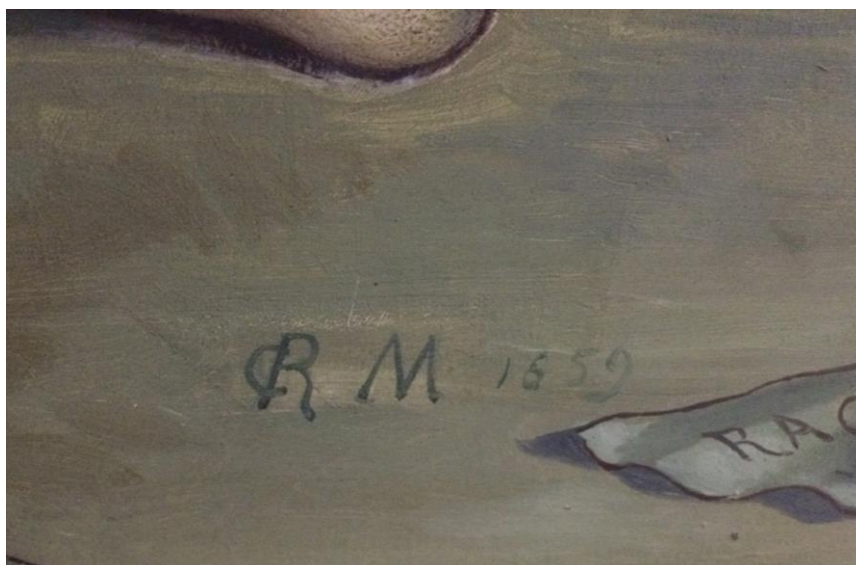
L'identité de l'auteur des 7 médaillons des Arts et des Saisons placés aux voussures de la Galerie de Peinture en 1881 a été découverte. Les monogrammes lus jusque-là, RM, se sont révélés être CRM pour Charles-Raphaël Maréchal de Metz (Metz, 1825-Paris, 1888).

*Les monogrammes CRM apparus lors de la restauration*

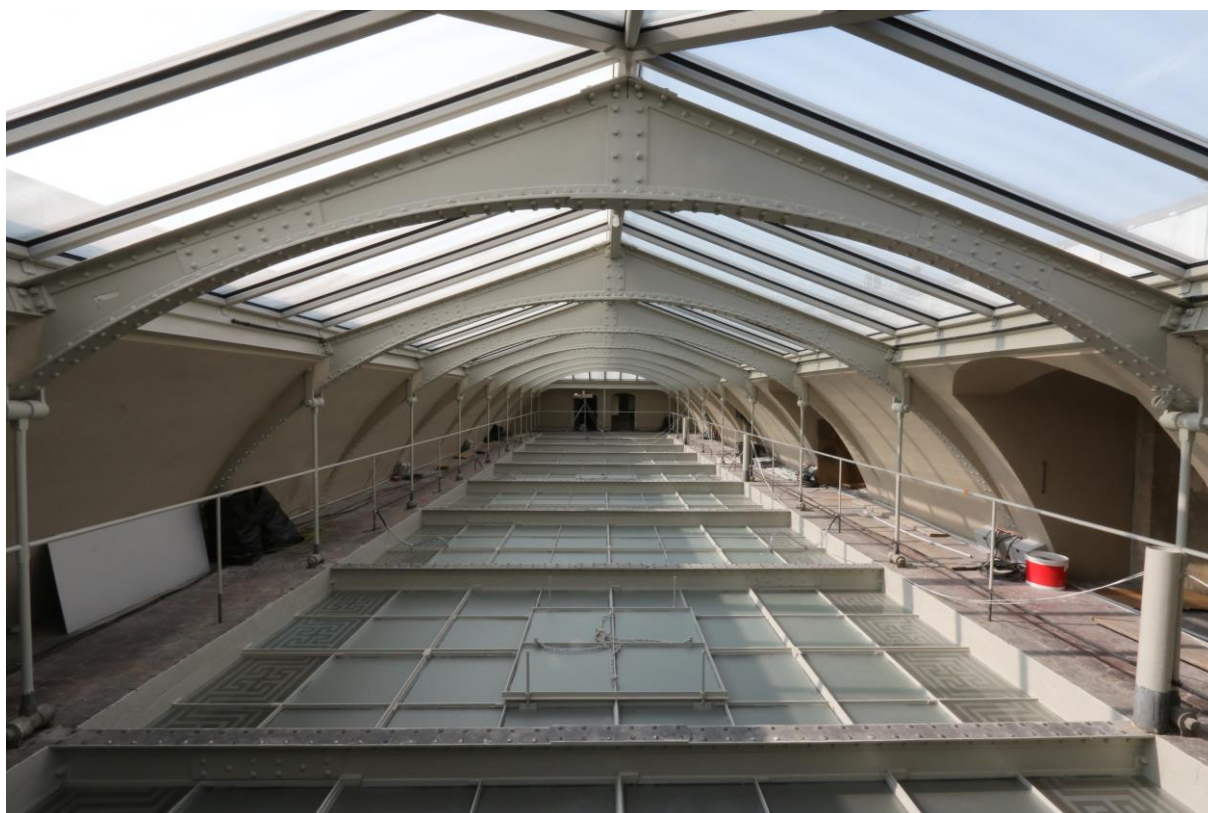
La verrière supérieure ne comprenait plus que quelques verres d'origine. Une peinture blanche (le blanc de Meudon), recouvrant la totalité des verres, était censée minimiser l'apport solaire dans la Galerie et limiter ainsi les surchauffes en été. Cette verrière présentait un état sanitaire très altéré et les fuites en cas de pluie étaient nombreuses et très inquiétantes pour la conservation des œuvres.

Typique du XIXe siècle, la structure métallique assemblée par rivetage (technique d'assemblage par rivet, utilisée pour la Tour Eiffel par exemple) a entièrement été vérifiée structurellement et restaurée en conservation y compris la re-peinture totale des combles.

*La verrière supérieure et le plafond vitré restaurés*

Le type de verre mis en place est un double vitrage extra clair avec des propriétés isolantes très importantes afin de limiter l'apport de chaleur, sa couche réfléchissante évacue également l'apport solaire et un traitement anti-UV a pour effet de filtrer la quasi-totalité de ces derniers, dans le but de conserver dans les meilleures conditions, les chefs-d'œuvre de la Galerie de Peinture.

Le plafond vitré, situé sous la verrière supérieure, a également été renforcé afin de garantir l'étanchéité du climat entre la Galerie et les combles.

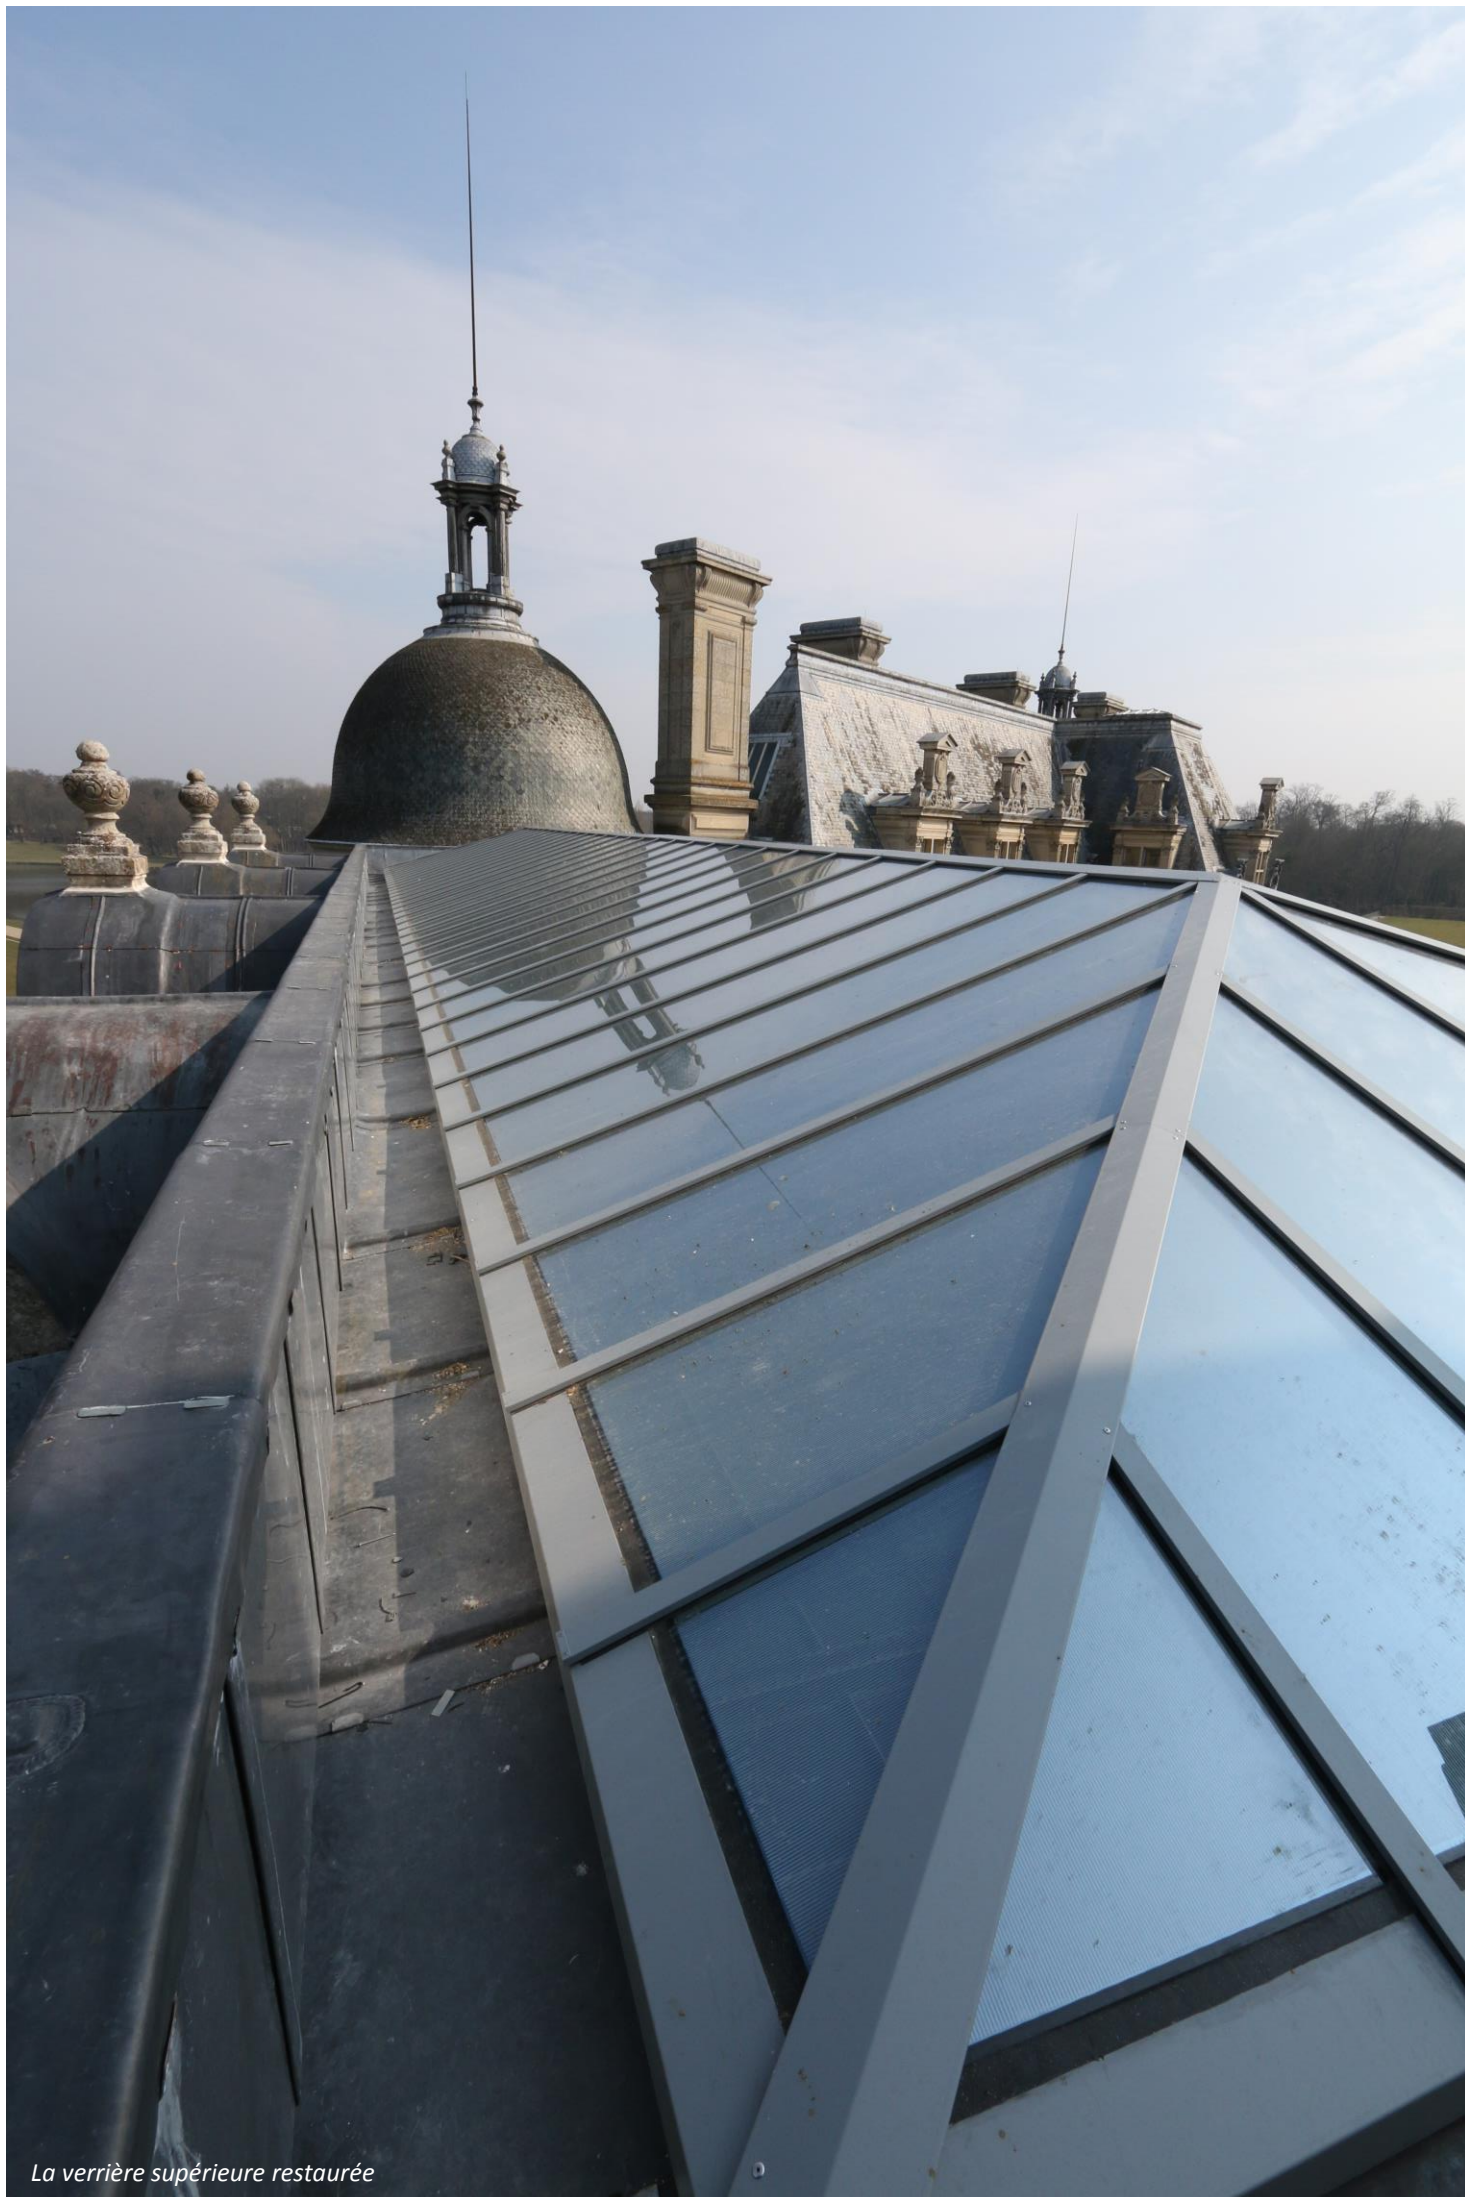
*La verrière supérieure restaurée*

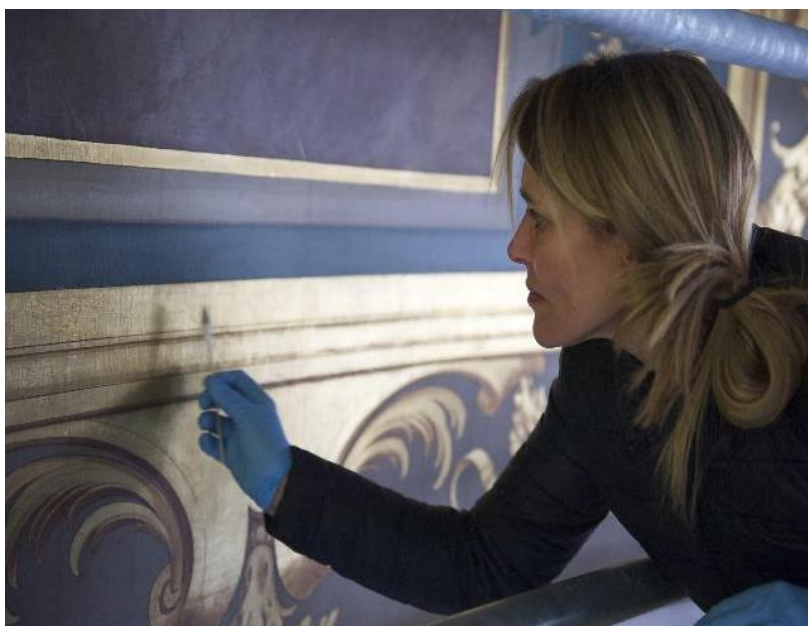
*Restauration de la voussure de la Galerie de peinture*

Ces décors ont fait l'objet d'un nettoyage complet afin de dégager les quelques 140 années d'empoussièrement et d'encrassage de ce manifeste de décoration muséale du XIXe siècle. Cette opération a permis de redécouvrir la voussure de la Galerie, ses peintures exécutées au pochoir, ses cordons, et sa frise de lauriers dorée. Les éléments en stuc et carton-pierre avaient été préfabriqués en atelier en morceaux de mêmes dimensions et tantôt collés, tantôt cloués afin de réaliser l'ensemble du décor.

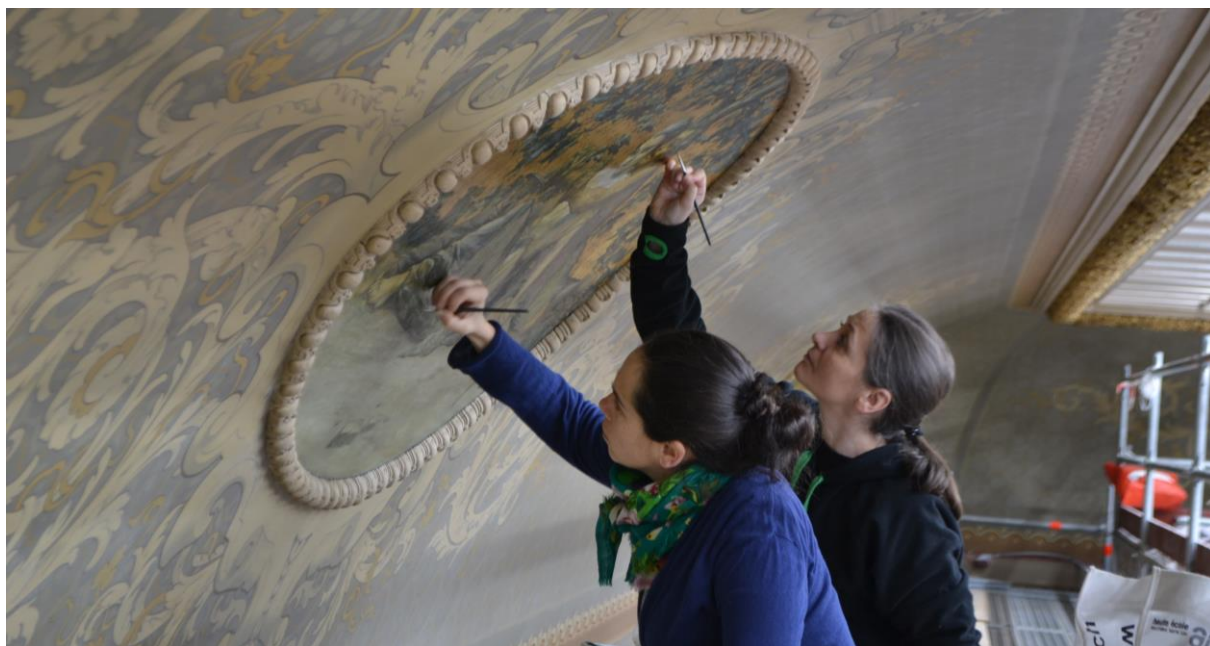
frise a montré l'ingéniosité de l'époque : seules les extrémités et les nervures des feuilles sont dorées mais vu du sol l'ensemble apparaît entièrement recouvert d'or. Sur les médaillons, un vernis verdâtre a ensuite été appliqué pour accentuer l'effet trois dimensions et rehausser un effet « bronze ».

*Restauration des médaillons de la Galerie de peinture*

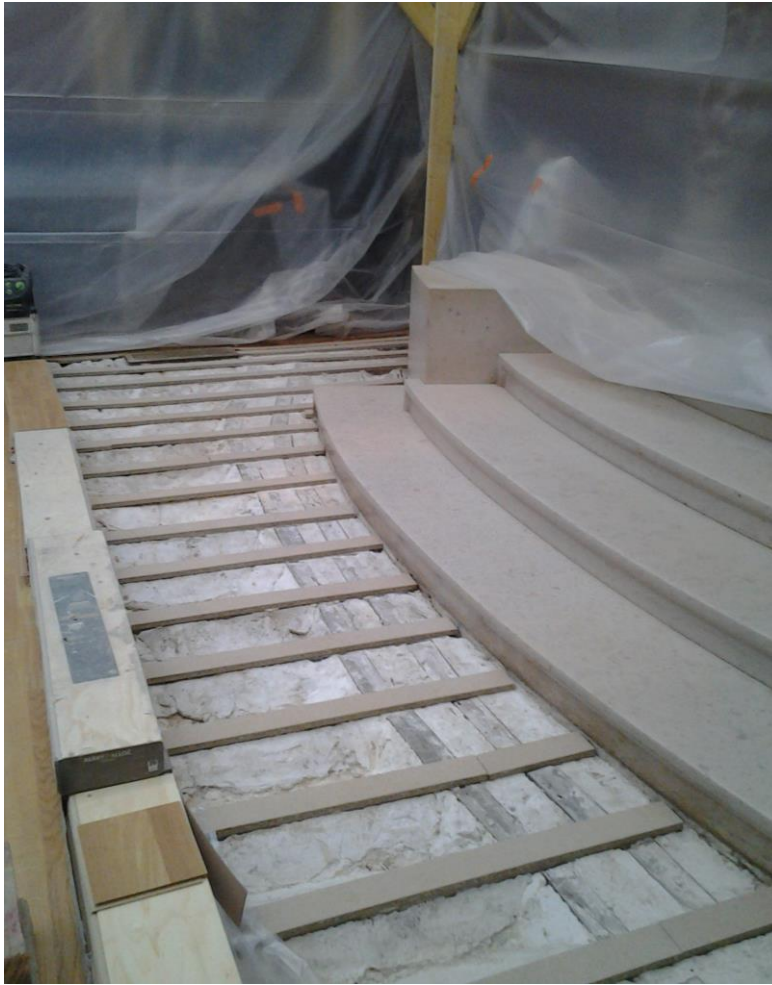
*Les lambourdes du parquet de la Galerie de peinture*

Afin d'assurer la protection du parquet d'un usage intensif par le passage des visiteurs, le choix de son renforcement a été acté lors de sa restauration. Sous le parquet historique, des plaquettes de bois comblent les défauts de niveau des dalles. Ce parquet repose sur un sous parquet qui a été installé de façon réversible entre les lambourdes. Afin de maximiser ce renforcement, un mélange de billes de bois avec un traitement fongicide entre les lambourdes, assure la stabilité, la circulation de l'air et la non-agression des insectes du plancher.
